Nachgehakt

Trübe Aussichten:
Glas 1300 GT,
Baujahr 1965

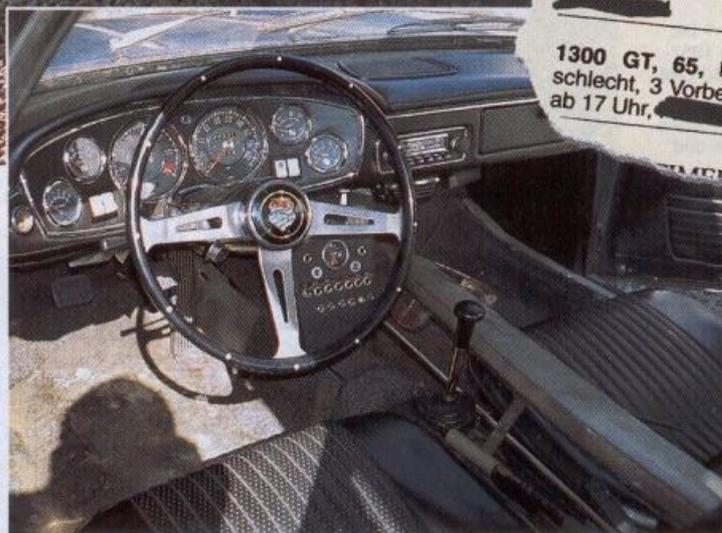
Da kommt echtes Sportwagen-Feeling auf: Das üppig bestückte Armaturenbrett des Glas ist zum Glück in deutlich besserem Zustand als der Rest des Wagens. Nicht original dagegen ist die Mittelkonsole

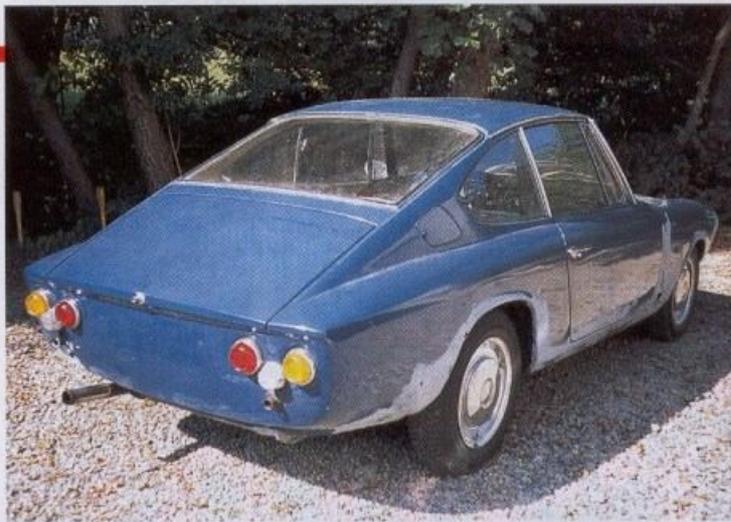
führt. Die Karosserie sieht ringsherum aus wie ein Schweizer Käse. Bei der Aufzählung der Löcher weiß man gar nicht, wo man anfangen soll. Am schlimmsten ist der Vorderwagen betroffen: Schürze und Radläufe sind vom Rost zerfressen, am Übergang zu den Schwelern klaffen riesige Löcher in den Kotflügeln, und das Frontblech über der Kühlermaske hat obendrein eine mächtige Delle.

Die Karosserie des Fahrzeugs ist im unteren Bereich löchrig wie ein Schweizer Käse. Wäre dies kein Glas 1300 GT, hieße die Empfehlung: Ab in die Presse!

Damit wären wir auch schon bei der Bewertung. Um es gleich zu sagen: Wäre dies kein Glas 1300 GT, hieße die Empfehlung: Ab in die Presse! Doch angesichts der obengenannten Preise für ein Topfahrzeug könnte sich auch die Restaurierung dieses arg mitgenommenen Stücks lohnen. Ersatzteile zu halbwegs bezahlbaren Preisen sind über Markenclubs noch gut zu bekommen – entsprechende Unterlagen will der Verkäufer übrigens ebenso wie ein Original-Bedienungshandbuch beim Kauf mitliefern. Dann soll das Auto auch wie in der Anzeige versprochen fahrbereit sein. Bleibt der Preis: 3500 Mark soll der Wagen noch bringen – angesichts der rund 3000 Mark, die sonst im Schnitt für einen Fünfer-Zustand notiert werden, vielleicht etwas überbewertet. Echte Glas-Fans dürfte das aber kaum stören.

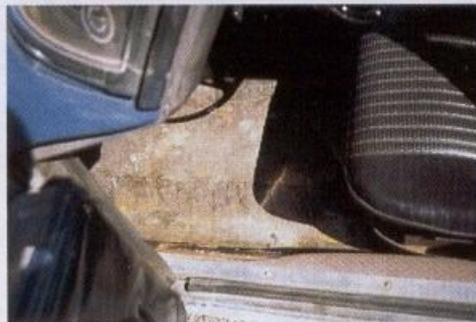
Sichtbar wurden so auch großzügige Schweißarbeiten am Bodenblech, die allerdings der Dicke der Rostpatina nach zu urteilen schon ein paar Jahre auf den Buckel haben dürften. Die Karosserie im hinteren Teil des

Der fehlende Teppich enthüllt alte Schweißstellen im Bodenblech des vorderen Fußraumes

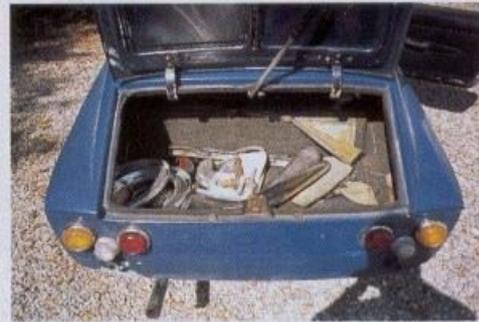
Angeblich komplett: Im Kofferraum finden sich die meisten der abgebauten Teile des Wagens

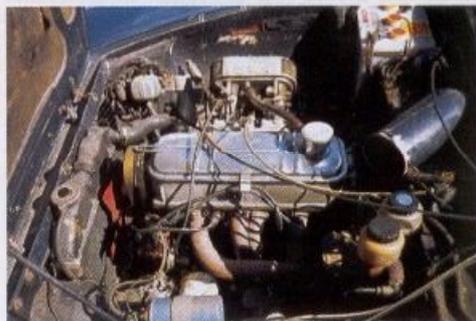
Optisch macht der Treibsatz einen guten Eindruck und soll nach Angabe des Eigners prima laufen

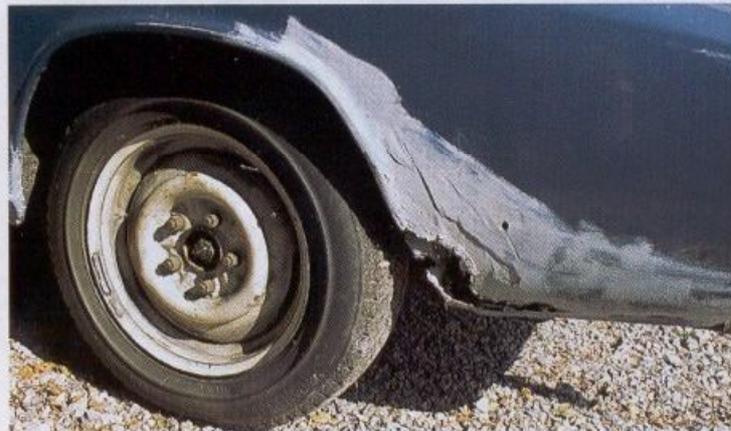
Autos setzt das Trauerspiel fort. Besonders im Steinschlagbereich der Hinterräder tun sich Krater bis zu Faustgröße auf. Wer nicht unbedingt ein absoluter Glas-Fanatiker ist, dürfte spätestens an dieser Stelle die Lust an dem Coupé verloren haben – wie sein jetziger Besitzer, der auch aus Zeitgründen auf eine Wiederherstellung des Wagens verzichtet und ihn abgeben möchte. Aber wir sind mit der Mängelliste noch nicht zu Ende. Im Kofferraum finden wir zunächst eine Reihe demontierter Teile des Glas, aber zum Glück weiter keinen Gilb in größerem Umfang. Die geöffnete Motorhaube dagegen gewährt nicht nur einen Blick auf den 75 PS starken Reihenvierzylinder, sondern leider auch auf durchgammelte Stehwände im vorderen Bereich. Der Motorraum wirkt durch etwas wirr verlegte Kabel verbastelt, der Triebfling selbst verweigert wegen leerer Batterie seinen Dienst – ein Reserve-Stromlieferant ist leider bei dem Besichtigungstermin nicht zur Hand. Die zwar glaubwürdige Versicherung des Verkäufers, der 1300er sei noch bei bester Gesundheit, lässt sich so nicht überprüfen. Der Tacho gibt eine Laufleistung von 77.271 Kilometern an – ob

Eine schwere Prüfung, nur für geübte Blech-Artisten zu empfehlen: Im Steinschlagbereich der Hinterräder hat der hartnäckige Gammel großflächig Schaden angerichtet
